ИС/18
от --.---.2018 г.

Информационное сообщение по системе прогностики и удаленного мониторинга ПРАНА

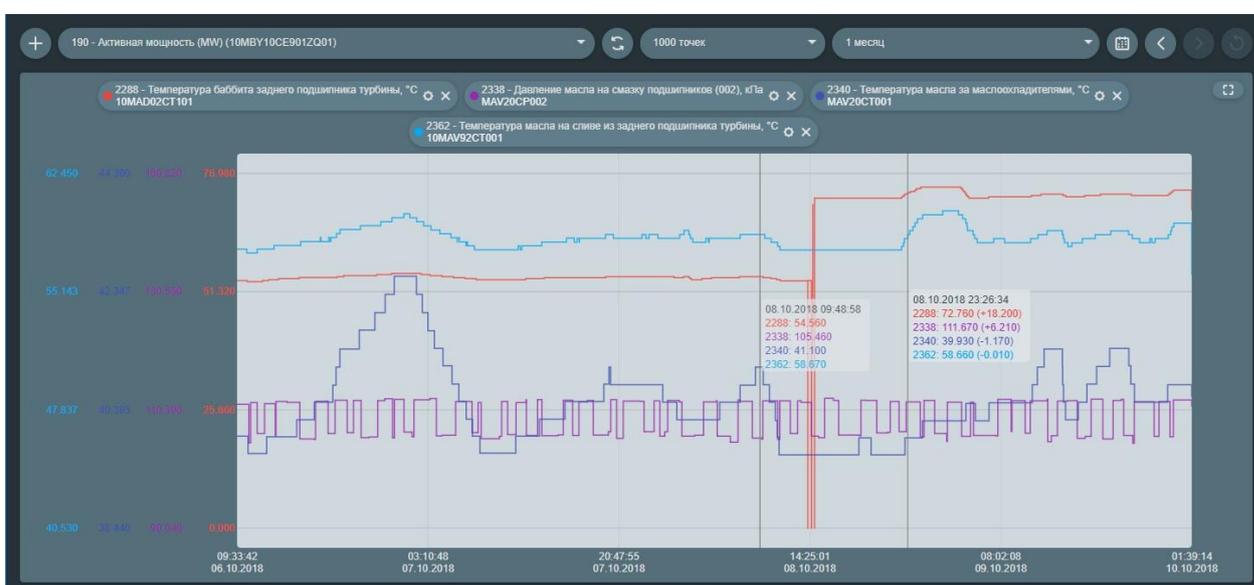
Системой прогностики и удаленного мониторинга ПРАНА выявлено отклонение технического состояния ПТ, по параметру «Температура баббита заднего подшипника турбины» (10MAD02CT101) (рис.1).

Рис.1 Температура баббита заднего подшипника турбины.

--.---.2018 г. наблюдались нехарактерные для работы ПТ изменения температуры баббита заднего подшипника турбины (10MAD02CT101), не коррелирующие с остальными параметрами работы ПТ. Диспетчером Ситуационного центра --.---.2018 г. был уведомлен персонал станции об отклонении в показаниях параметра и в рамках обратной связи был получен ответ о проведении ремонтных мероприятий указанного датчика.

После отказа КИП и последующей стабилизации показаний температура баббита заднего подшипника турбины составила более 70 °С. Согласно карте технологической сигнализации, значение предупредительной сигнализации параметра составляет 70 °С, по н.в. параметр превышает уставку.

1. Проверить целостность линий связи от датчика до модулей ПТК.
2. Провести протяжку клеммных соединений линии связи датчика.
3. Проверить исправность датчика температуры (по градуировочной таблице).
4. Произвести калибровку канала измерения температуры.
5. Сообщить о проведенных мероприятиях в Ситуационный центр.

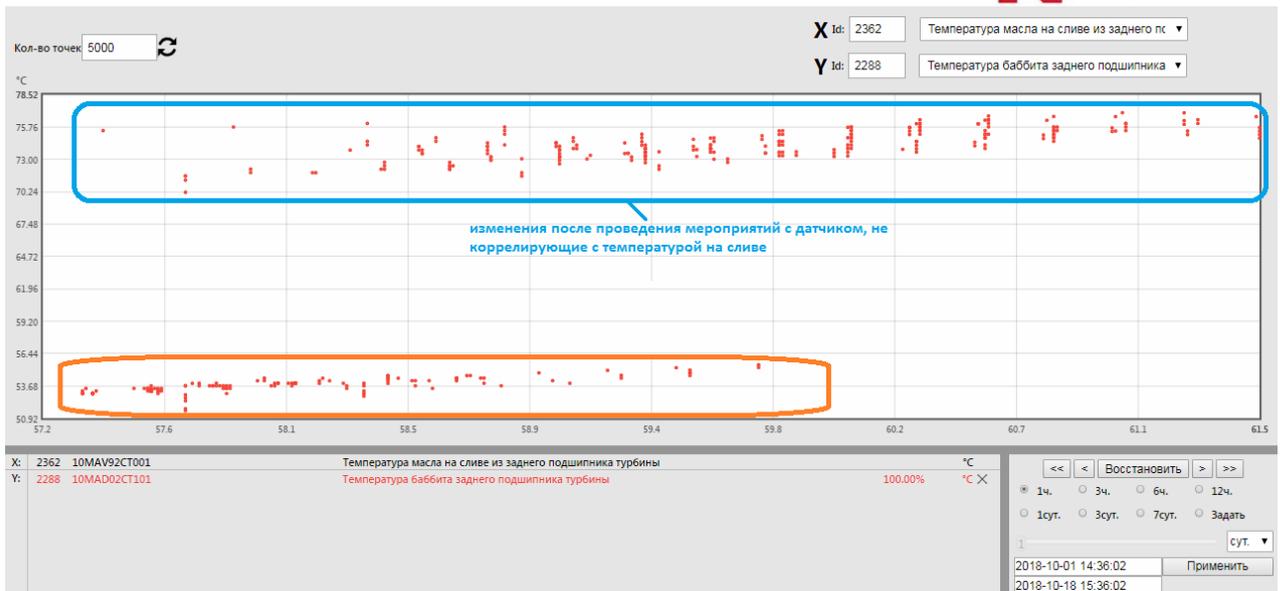
По характеру изменения параметра вероятной причиной произошедшего отклонения может быть увеличенная погрешность измерительного канала (рис.2).

Рис.2. Температура баббита заднего подшипника турбины от температуры масла на сливе.
